Título: **AHE FERREIRA GOMES**  
**RELATÓRIO INTERNO**  
 VISITA TÉCNICA – SOBRADO – CHACARÁ DA ECAP – FERREIRA GOMES - AP

Número Cliente <b>FGE-RN2X-GEG01-0001</b>		Revisão <b>00</b>	Número Projetista/Fornecedor		Revisão
Projeto FGE	Elaboração M.B	Verificação M.M	Data 11 Set 2012	Folha 1/4	
Coordenador Engº. Matheus Medrado		CREA	Engenheiro Responsável Engº. Álvaro Laranjeira		CREA

Este documento tem por objetivo apresentar o descritivo e pontos relevantes na vistoria técnica feita na Edificação – Tipo Sobrado – Chácara da ECAP em conjunto com representante da Empresa ECAP em 06/09/2012.

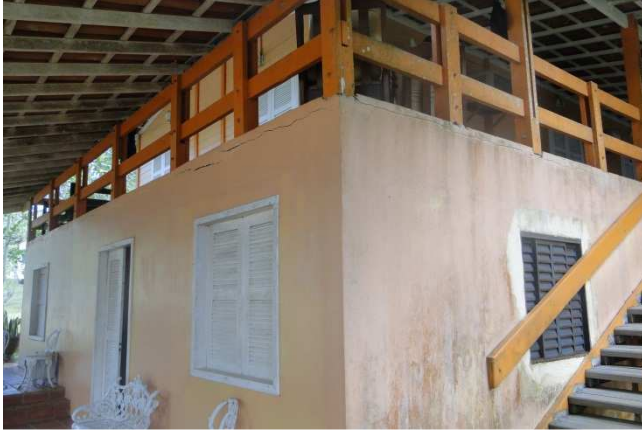
Foto 01 - Vista Lateral Esquerda – Rachaduras na Laje Superior

Quanto às rachaduras, por ser uma edificação frágil, as possibilidades são muitas. Por deficiência de drenagem, a percolação quando ocorrida na fundação pode gerar mesmo em terreno natural recalque diferencial, além de que envolta do baldrame é habitual à execução de aterro apilado e neste caso é provável que não tenha sido compactado corretamente, que pode ter gerado também as trincas observadas in-loco.

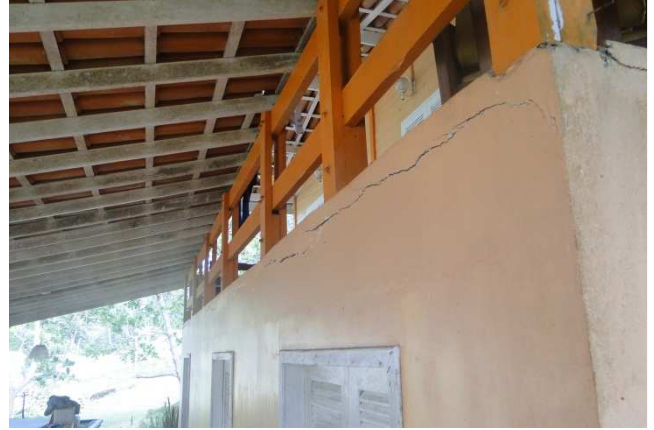
Foto 02 - Vista Lateral Esquerda – Detalhe das Rachaduras na Laje Superior

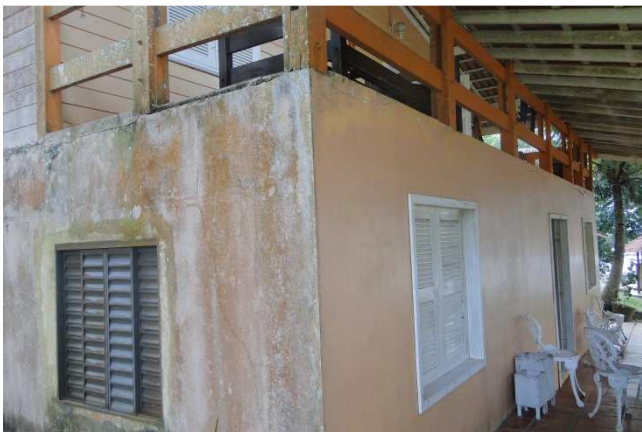
Foto 03 - Vista Lateral Direita – Rachaduras na Laje Superior

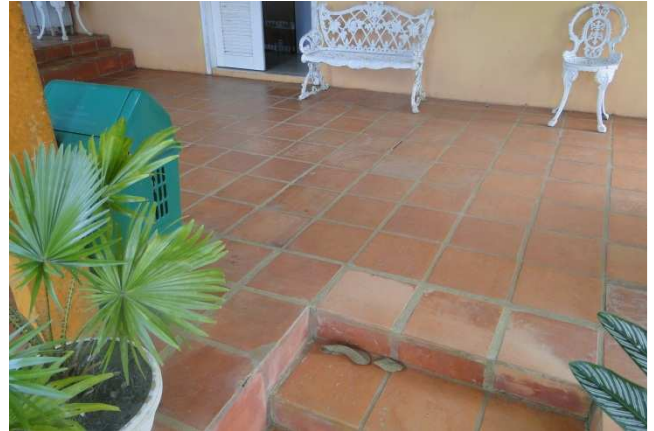
Foto 08 - Piso Inferior Térreo - Trincas

A reforma da edificação se aplica em reparação do piso, troca de revestimento cerâmico, pintura entre outros. A avaliação estrutural do prédio só seria possível com base nos projetos de fundação e da laje para calcular a distribuição de carga da laje sobre os pilares. Foi solicitado ao representante da ECAP os projetos da edificação, porém não houve retorno.

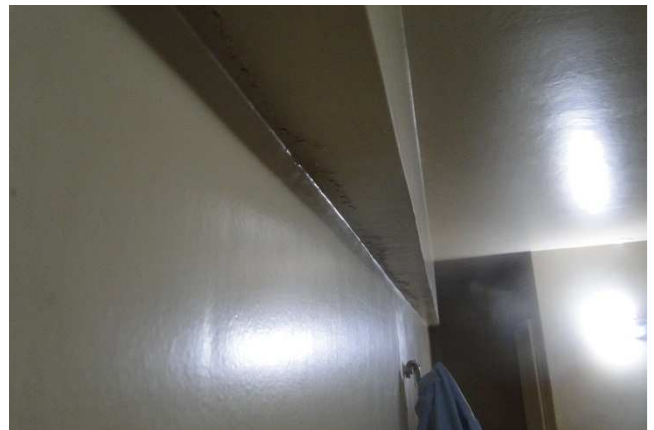
Foto 12 - Laje Superior - Base Inferior - Trincas

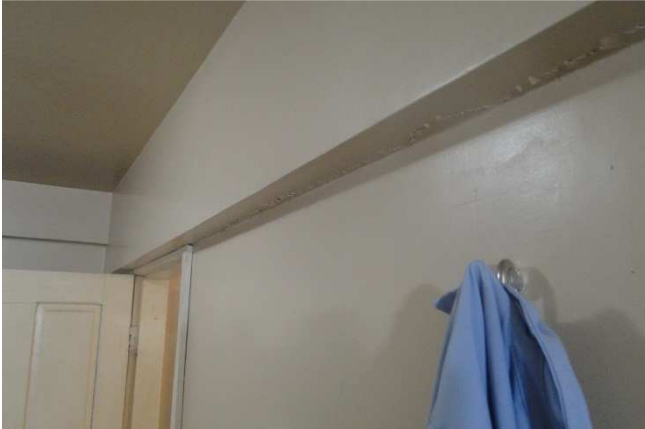
Foto 13 - Laje Superior – Base Inferior - Trincas

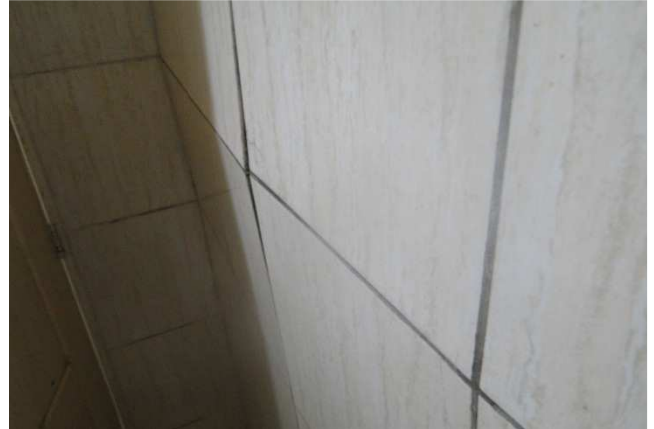
Foto 14 - Revestimento Cerâmico – Banheiros  
- Descolamento

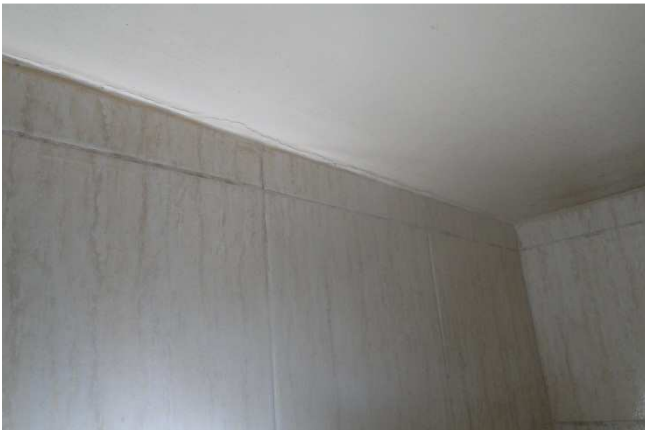
Foto 15 - Laje Superior – Base Inferior - Trincas

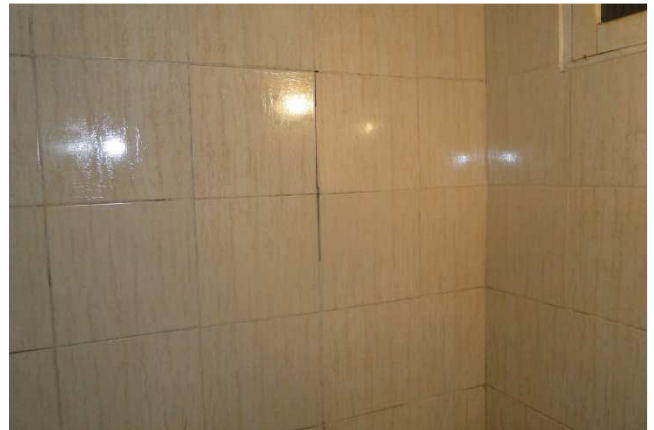
Foto 16 - Revestimento Cerâmico – Banheiros  
- Descolamento
