RELATÓRIO TÉCNICO Nº2

DE: ADNELSON MATEIA TADEU

INTRODUÇÃO

1- ANÁLISE DO PONTO DE SITUAÇÃO

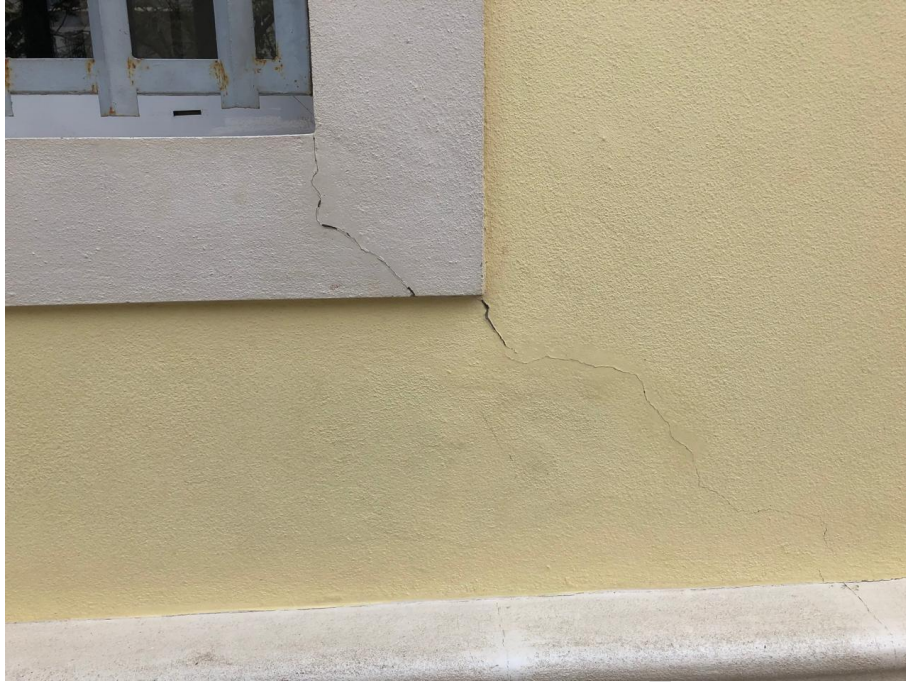
Figura 1-Fissuras no canto da Janela (Fonte: Iphone 8)

Entretanto pelo ponto onde a fissura surgiu, (canto de uma janela) posso argumentar que a mesma teve origem no momento de execução da edificação.

Deslocamento ou movimentação da fundação vulgarmente denominado caboco, por meio do assentamento do edifício devido o seu peso próprio. Após conclusão do edifício ele tende a baixar devido ao seu peso próprio. **Exemplo:** um sapato por si só no chão ou solo, o nível do solo não baixa mas se o ser humano calçar veremos que na trajetória de pisarmos sobre o solo, ele vai baixando de nível, assim ocorre com os edifícios. Assim sendo o edifício assentou e gerou forças como se tivesse a puxar o mesmo para solo e os locais onde não há travamento estrutural (no caso uma janela, com a ausência de

verga e contraverga) que combate este tipo de força sofrem. Fissuras aparecem quando o esforço ou força aplicada supera a resistência da estrutura e ocorre o alívio de tensões (abertura nos elementos ou seja fissuras).

Entretanto pela ausência de uma verga ou contraverga na janela deu-se origem a este sintoma (fissuras) ou seja ouve um alívio de tensões (força sobre uma determinada área).

Elemento causador desta patologia é a força gerada pelo assentamento do edifício.

Para este sintoma deve-se abrir ou picar na zona fissurada e aplicar reforços estruturais que combatem a tração nestas zonas, aplicando tela térmica e depois selar com revestimento normal ou aplicar barras de aço (diâmetro menor) na posição horizontal da zona fissurada e depois selar com revestimento normal (reboco ou argamassa selante para fissuras).

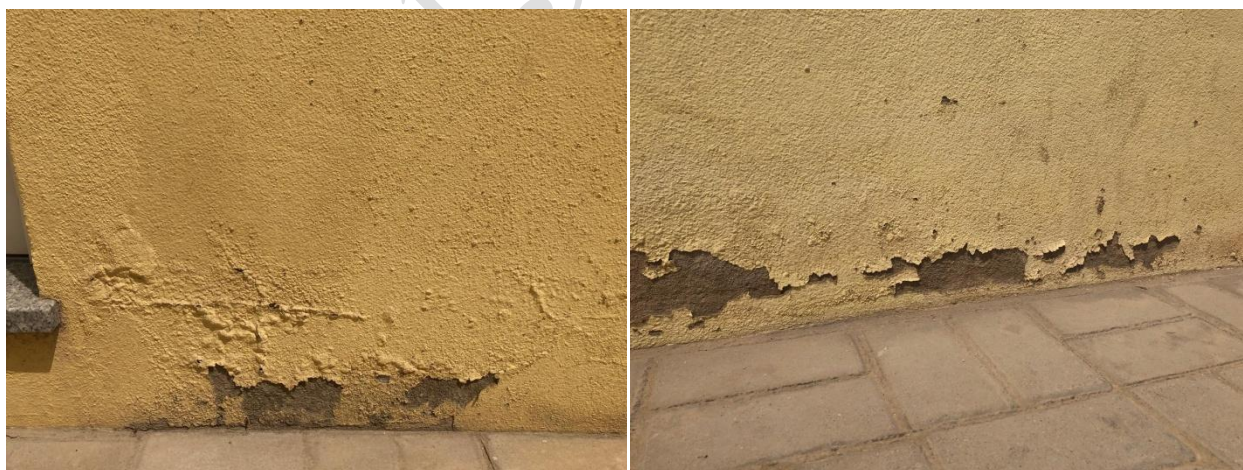
Figura 2- Excesso de humidade por capilaridade (fonte: Iphone 8)

Esta patologia tem como origem no momento de execução.

Um dos elementos constituintes do solo é a água, que tecnicamente chamamos de humidade. Pois esta humidade é a parte do solo para os elementos da edificação (viga de fundação, paredes etc.) ou seja ela parte solo e sobe para a edificação penetrando assim na fundação e paredes, por isso ela também é denominada humidade ascendente, como resultado os revestimentos da parede (reboco e pintura) devido ao excesso de humidade soltam-se. E este tipo de humidade além de trazer a consequência do deslocamento ou descolamento dos revestimentos de parede, com o passar do tempo, ela ascende outro nível que é a formação da eflorescência (cristalização) ou formação de sais (este factor deriva da interação da água ou humidade e o ar ou oxigénio) momento em que na parede começamos a ver marcas cristalinas que se parecem com sal.

O elemento causador desta patologia é a humidade do solo, por influência da não impermeabilização da fundação ou insuficiência na impermeabilização.

Reiterar que esta patologia já alcançou toda a parte externa das paredes do nosso edifício, se não combatermos pode alcançar a parte interna do edifício, e neste estágio será muito difícil solucionar.

Primeira opção para este sintoma deve-se tirar todo o revestimento a uma altura até 1 metro do piso zero e escavar até apanhar a viga de fundação, a partir deste nível aplica-se a tinta impermeabilizante até alcançar a dimensão de um (1) metro a partir do piso zero da edificação em seguida aplicar outro revestimento de parede.

A segunda solução menos eficiente seria não escavar até o nível da viga de fundação (cinta), mas devemos tirar o revestimento de parede actual (reboco) á um (1) metro do piso zero e aplicar a tinta impermeável e uma argamassa ou massa impermeável.

E a terceira opção é injetar gel impermeabilizante em diferentes pontos da parte inferior da parede ou fazendo furo e injectar. Esta opção torna-se difícil pela não produção do produto no nosso país.

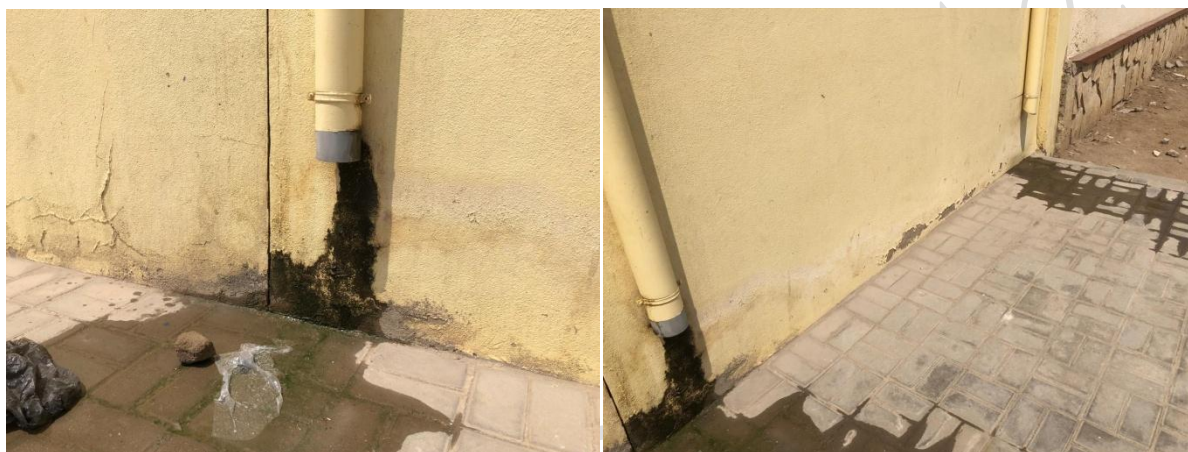
Figura 3- Excesso de humidade com manchas na parede (Fonte: Iphone 8)

Este tipo de patologia teve origem no momento de execução, ou seja tubo de queda de água pluvial foi mal aplicado

Os tubos de drenagem de águas pluviais devem ser destinados para um corpo receptor adequado, entretanto não é o nosso caso, porque o nosso tubo de queda escoar as águas pluviais mas não atingi o limite da parede, logo as águas praticamente têm como corpo receptor a própria parede originando assim este tipo de humidade. E a humidade em excesso leva a desagregação do revestimento de parede (reboco e pintura) e provoca manchas, que é a cor escura formada nas paredes.

O agente causador deste tipo de fissuras é o tubo de queda das águas pluviais mal aplicado.

Para solucionar este tipo de patologia ou defeito construtivo deve-se deixar a macha secar, lixar a parede e aplicar estender linearmente o tubo de queda até ou limite da parede, com a inserção de uma vala de drenagem para continuar o escoamento da água até um corpo receptor artificial (mini poço roto com pequena dimensão (1m x 1m x1m ou 0,8 x 0,8 x 0,8)).

Outra opção pode-se implementar ali uma zona verde (jardim ou canteiro verde) para recepcionar as águas pluviais (águas da chuva) extraídas da tubulação ou sistema de drenagem das águas pluviais. Esta opção tem a vantagem de ser sustentável porque vai beneficiar o meio ambiente.

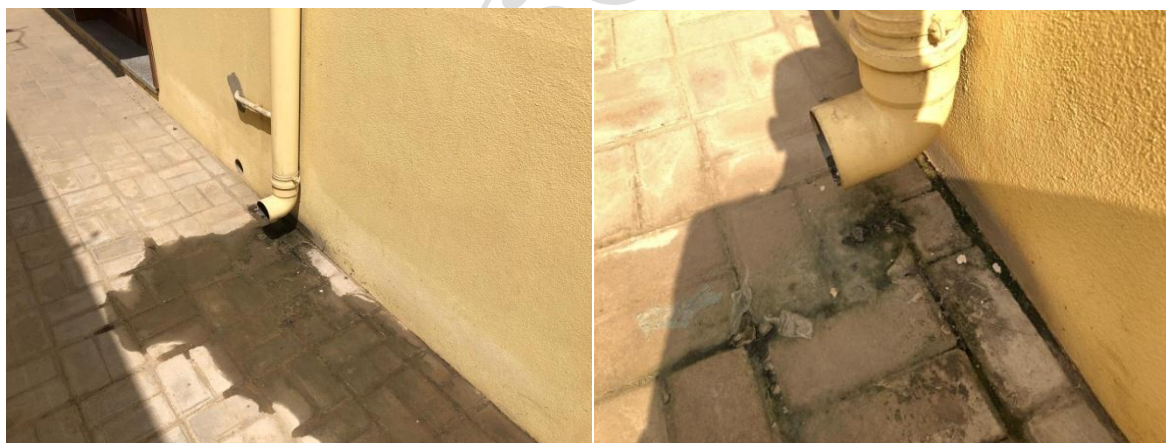
Figura 4- Excesso de humidade com manchas no pavimento ou no pavês (Fonte: Iphone 8)

Este tipo de patologia ou defeito construtivo tem como origem a fase ou momento da execução.

As manchas derivam do acúmulo de humidade no revestimento do pavimento ou chão com pavês (bloquinhos de concreto) devido as águas que saem do tubo de queda das águas pluviais (chuva), este acúmulo ou excesso de humidade gera manchas (a parte escura no pavimento). Com o passar do tempo pode gerar o desgaste superficial do pavimento por erosão (com a acção da humidade o bloco de concreto ou pavês vai começar a desfazer ou desgastar-se).

O elemento que causou esta patologia ou defeito construtivo é má aplicação do tubo de queda das águas pluviais que saem da cobertura vulgo chapa.

Para solucionar esta patologia devemos primeiramente estender a tubo linearmente ou aumentar o seu comprimento, drenar ou escoar as águas pluviais para um corpo receptor, que pode ser para uma vala de drenagem com inserção de um mini poço roto.

Outra opção de corpo receptor, pode ser uma zona verde vulgo jardim, implantar um canteiro com o devido paisagismo (organização da área verde), esta opção é recomendável porque é sustentável e amiga do meio ambiente.
