PRINCIPAIS PATOLOGIAS NA CONSTRUÇÃO CIVIL

Faculdade Metropolitana de Rio do Sul – UNIASSELVI/FAMESUL

Curso de Engenharia Civil – Disciplina de Metodologia Científica

Com este trabalho, tem-se a finalidade de relatar as principais anomalias relacionadas nas edificações como: as fissuras, trincas, rachaduras, infiltrações, fungos e mofos no concreto e corrosão de armaduras em concreto armado, visando apontar as patologias construtivas nas edificações. Com este propósito fez-se um estudo de caso mais aprofundado sobre as infiltrações em uma edificação em alvenaria. Sendo aplicado em uma residência unifamiliar, no município de Leoberto Leal – SC.

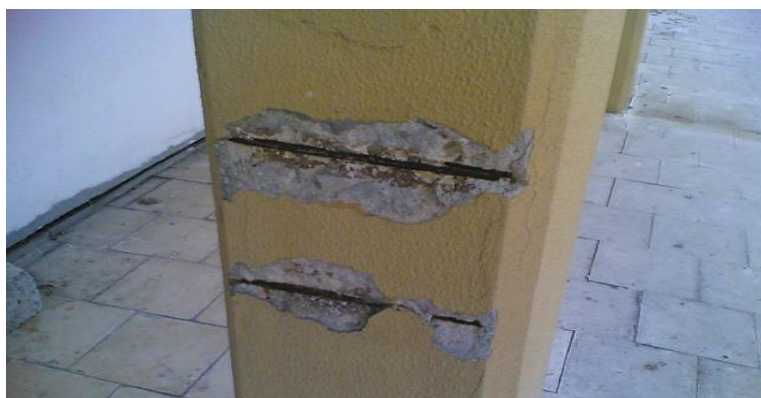
A seguir pode-se perceber na Figura 1 a corrosão da armadura em um pilar de concreto armado.

Figura 1: Corrosão de armaduras em pilares.

“o processo de oxidação das barras de aço encontra-se em estágio inicial, sem prejuízo da seção das mesmas; remoção do concreto de cobrimento fissurado ou semi-destacado; regularização das bordas da cavidade; limpeza das barras de aço da armadura; proteção catódica galvânica das barras de aço da armadura, usando Nitoprimer Zn ou similar; ponte de aderência com Nitobond AR ou similar; recomposição da camada de cobrimento da armadura com Renderoc S2; acabamento superficial e cura com Antisol da Sika ou similar.

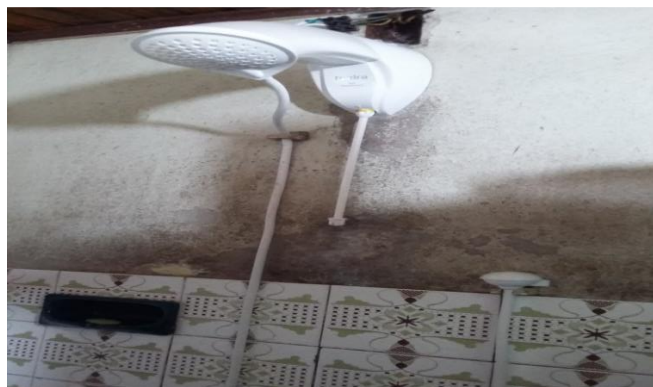
Na Figura 2, observa-se que as infiltrações podem ser também resultantes de vazamento em rede hidráulica. Nesse tipo de infiltração é difícil identificar o local de sua correção. Isso se deve ao fato destes vazamentos estarem na maioria das vezes encobertos pela construção, sendo bastante danosos para o bom desempenho esperado da edificação.

Figura 2: Pintura de um banheiro residencial escamando e com umidade excessiva.

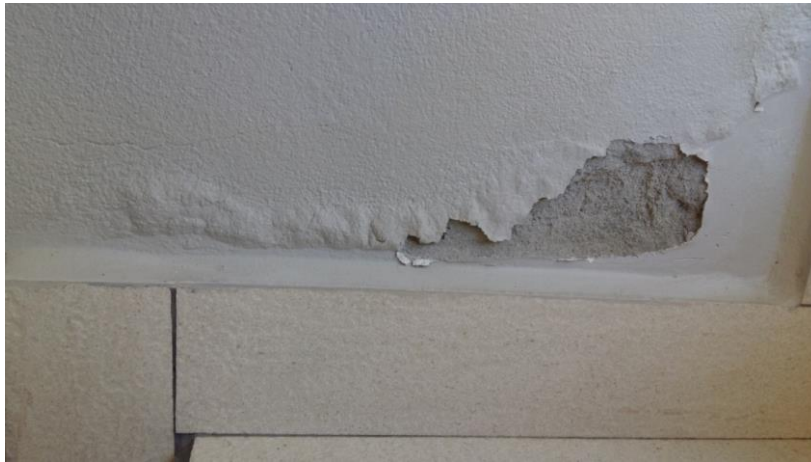
Podem-se evitar esses problemas utilizando um sistema de impermeabilização eficaz durante a construção. Paredes úmidas como mostradas nas Figuras 3 e 4, trazem problemas de bolor e deterioração dela mesma que se não for tratado, o problema poderá levar a parede a ruína. Quando a casa já está pronta e o problema aparece, sendo mais difícil, mas não impossível de recuperar.

Figura 3: Parede externa da residência com infiltração.

Para começar buscou-se identificar a origem da infiltração e tentar neutralizá-la, observando alguns pontos como: rodapé da parede externa; reboco fraco; umidade do solo devido a infiltração, em sua maior frequência na parte dos fundos da residência, onde possui maior parte de aterro; areia do reboco com muitas impurezas.

Após observar os itens acima relacionados, pode-se constatar que uma das possíveis causas das infiltrações foi a areia, pois a mesma possuía muitas impurezas, perdendo assim suas características originais. Percebeu-se também, que na parte dos

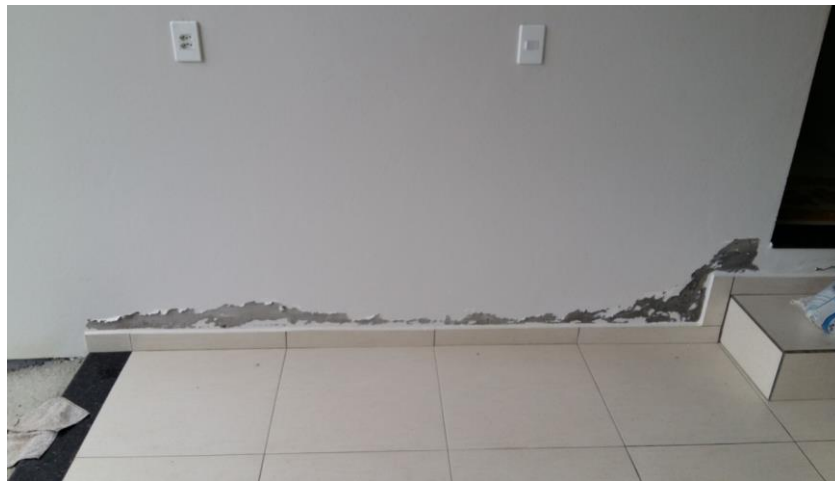
Figura 4: Parede externa da residência com infiltração.

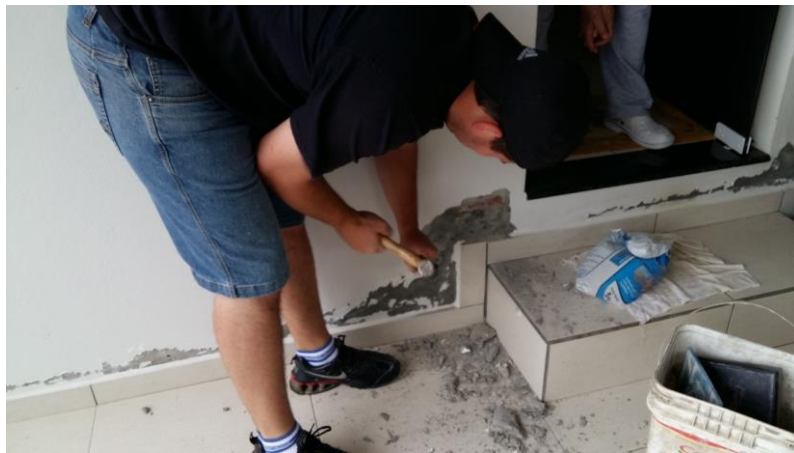
Figura 5: Parede da edificação sendo retirado o reboco.

Portanto, com a intenção de resolver o problema foi necessário retirar o reboco na região onde havia a infiltração, conforme figuras 5 e 6.

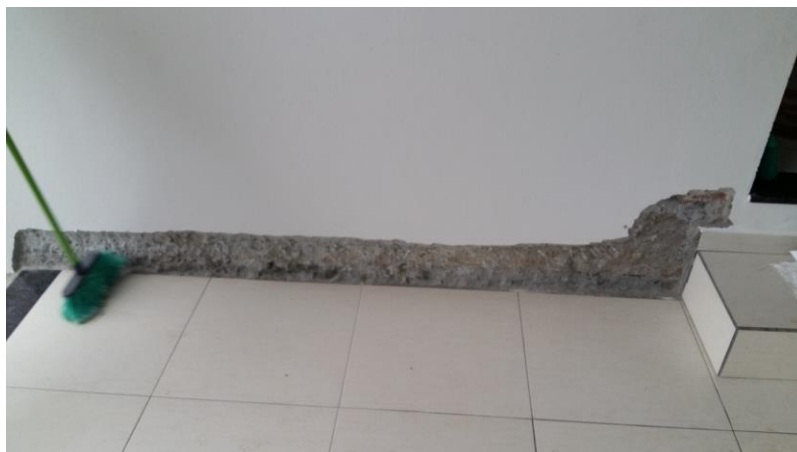
Figura 6: Parede da edificação com o reboco totalmente retirado.

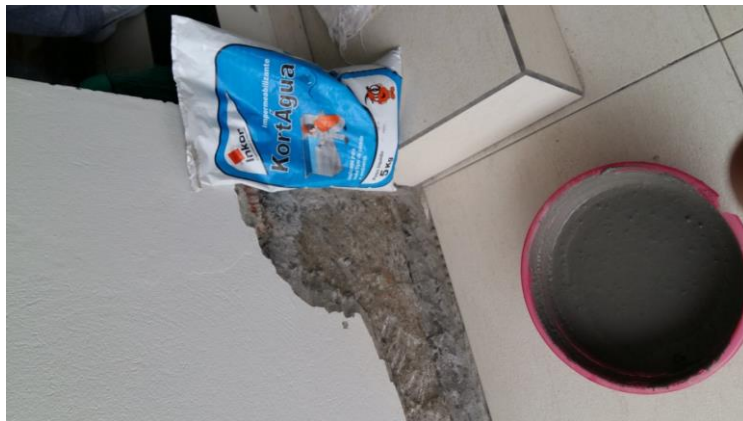
Figura 7: Impermeabilizante semi-flexível.

Com o procedimento acima concluído aplicou-se um impermeabilizante cimentício semi-flexível, derivado da mistura de aditivos especiais e agregados minerais para aplicação em áreas sujeitas a umidade, que de acordo com a página virtual Bordignon (2015), “após a raspagem do reboco é aconselhado aplicar algum produto impermeabilizante para evitar a penetração da água e então se fazer o novo reboco”, conforme figuras a seguir. Durante o processo foram aplicadas duas mãos do impermeabilizante e aguardado sua cura.

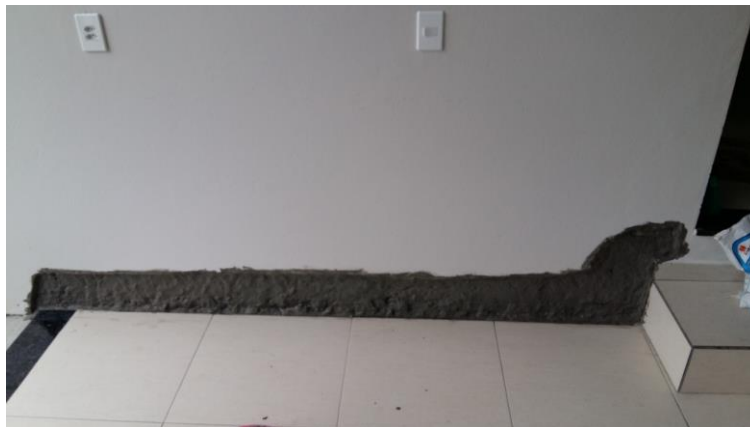
Figura 8: Aplicação do impermeabilizante na parede da edificação.

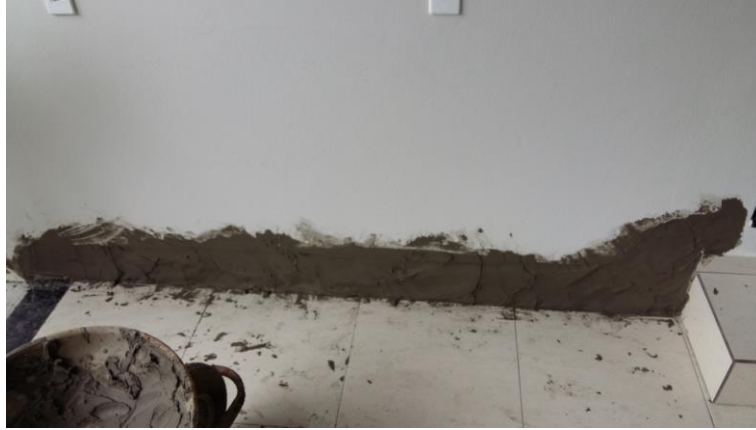
Figura 9: Aplicação do novo reboco na parede com argamassa AC-III.
FONTE: O autor (2016).

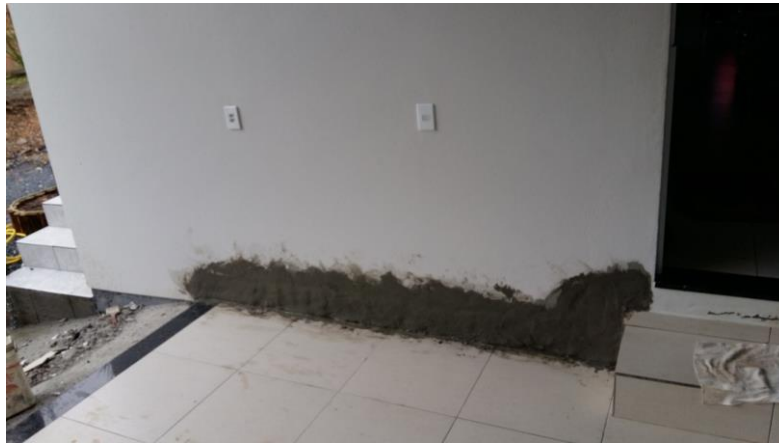
Figura 10: Parede com novo reboco finalizado.
FONTE: O autor (2016).

O estudo de caso feito mostrou que o problema das infiltrações da residência unifamiliar, parece ter ocorrido devido ao uso de alguns materiais como, por exemplo, um tipo de areia de má qualidade e umidade ascensional, ou seja, advinda do solo. Foram analisados minuciosamente os problemas e procurou-se corrigi-los da melhor maneira possível, evitando assim futuros danos na edificação. Todo o procedimento executado foi apresentado com figuras que mostraram o antes e depois da parede externa da edificação em estudo.
