# IMPACTOS AMBIENTAIS EM ÁREA DE PRESERVAÇÃO PERMANENTE: ESTUDO DE CASO SOBRE A LAGOA DO BAIRRO NOVA CIDADE, BOA VISTA-RR

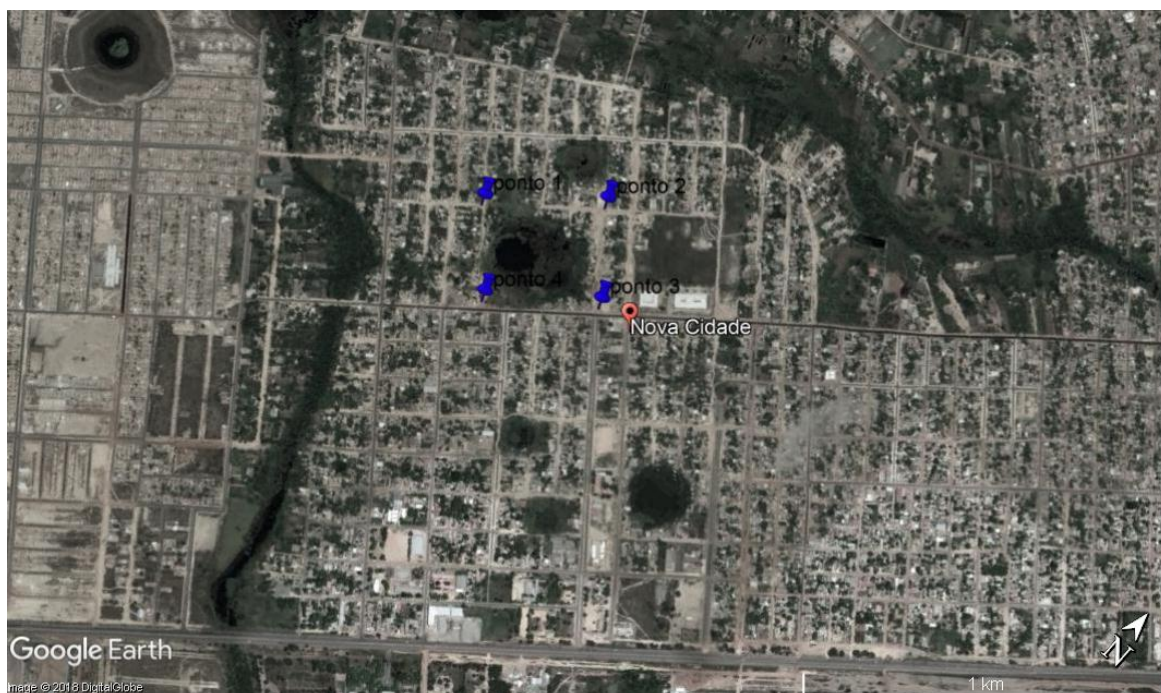
**Figura 1** – Imagem do bairro Nova Cidade no Município de Boa Vista, RR (imagem Google Earth serviço de mapa) destacando os pontos de amostragem dos parâmetros naturais e sociais.

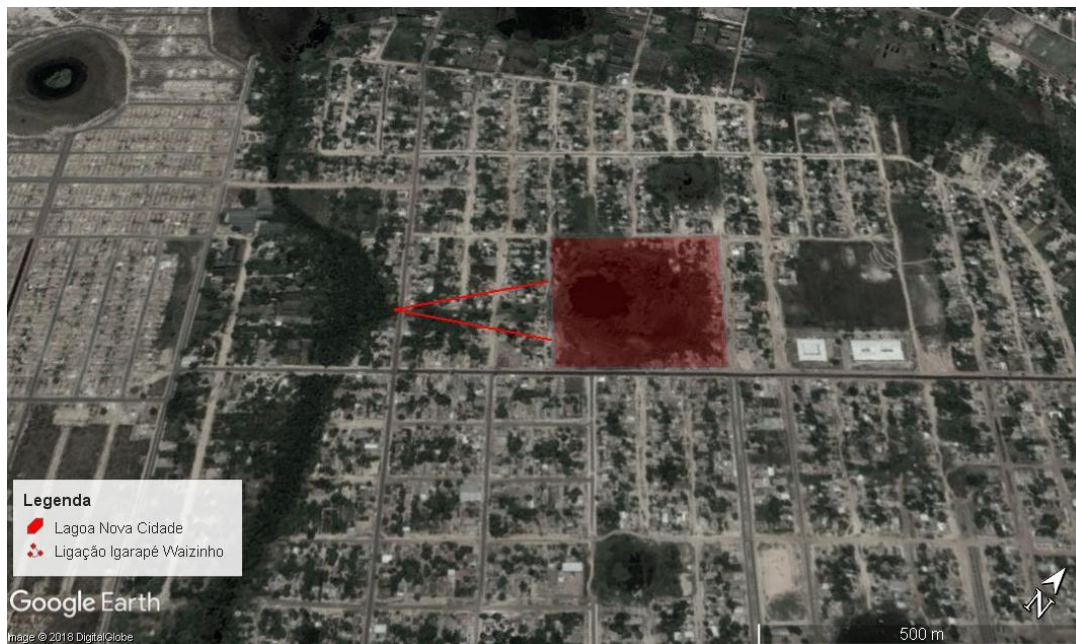
**Figura 2** – Ligação do Igarapé Waizinho em tempo maior pluviosidade na lagoa do bairro Nova Cidade.

Há uma ligação entre o igarapé Waizinho com a lagoa, é possível perceber somente no período de maior pluviosidade, as águas transbordam fazendo essa conexão. Segundo relatos de moradores a ligação que acontece hoje é por conta de uma obra feita pela Prefeitura de Boa Vista para a água poder escoar até o igarapé.

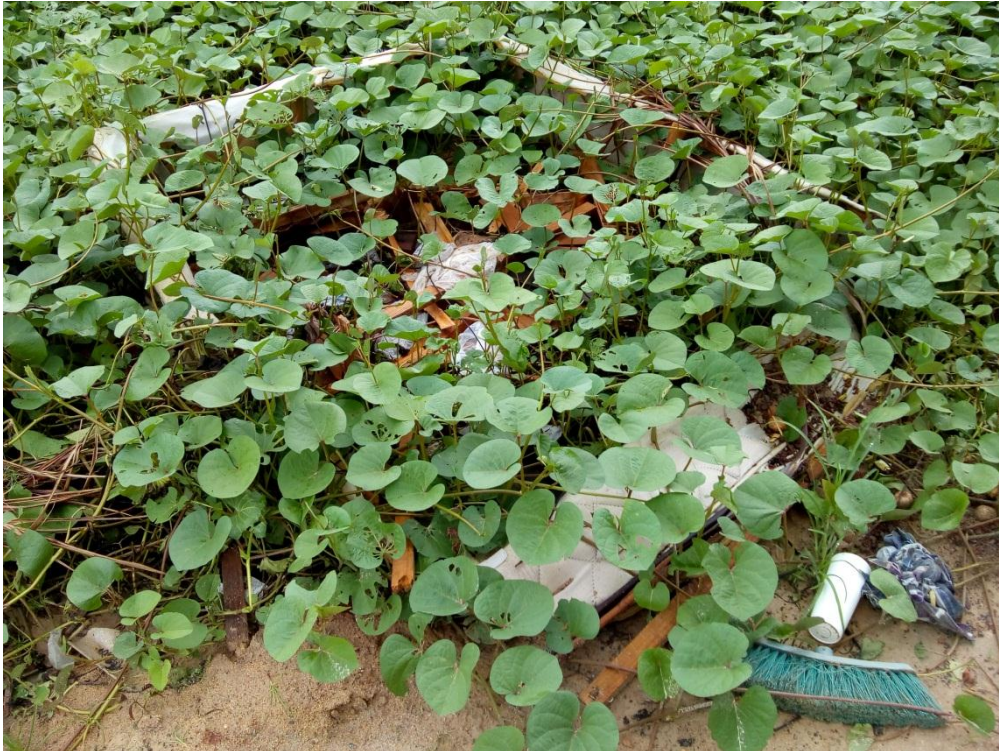
O impacto ambiental nessas áreas de APP's é constante, devido haver moradias no entorno, a área preservada era ainda maior mais a população foi ocupando todo esse espaço e introduzindo várias espécies exóticas, no qual vem aumentando essas espécies com o passar dos anos. Sendo, que com aumento do impacto ambiental chega-se o tempo que o solo não vai servir para cultivos ou

plantações, porque os mesmo moradores daquela área jogam dejetos ou resíduos sólidos. Como se pode ver na figura 3 abaixo.

**Figura 3** - Lixos lançados nas margens da Lagoa
