**SUSCEPTIBILIDADES DECORRENTES DE PROCESSO DE VOÇOROCAMENTO
EM ÁREA AEROPORTUÁRIA NA CIDADE DE SANTO ANTÔNIO DO IÇÁ- AM**Fabiam Chota Gomes ¹Francisco Gleison de Souza Rodriguez ²Paulo Almeida da Silva ³**RESUMO**

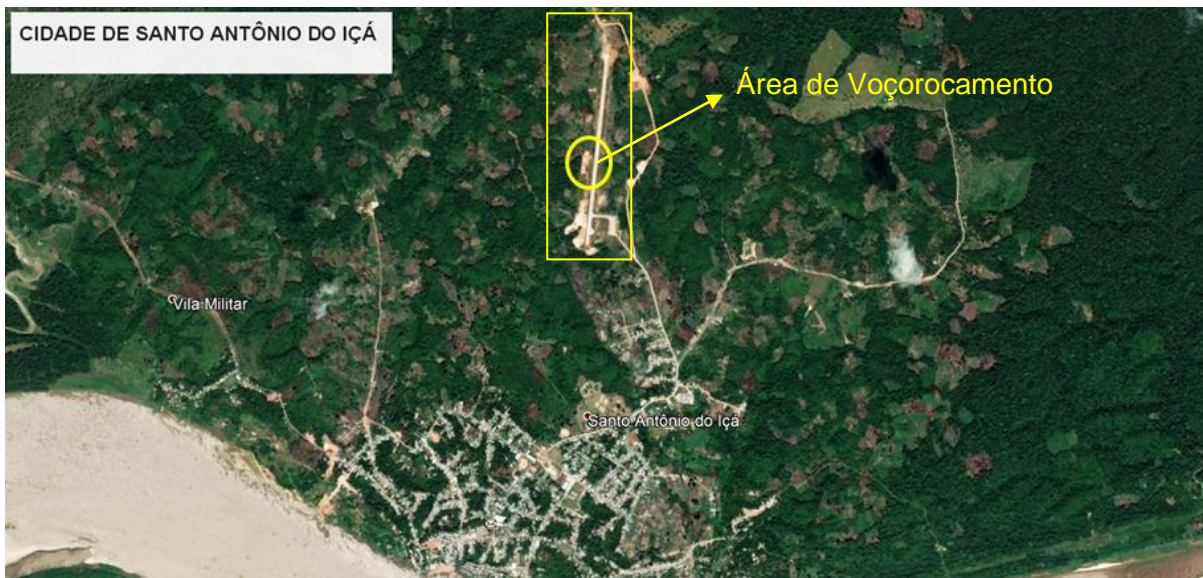
Figura 1: Demonstração da área total da sede do município, com destaque com círculo amarelo a delimitação para a pesquisa.

Nessa dos fatores erosivos naturais, e dando ênfase no fenômeno ocorrente em questão, chamado pelo autor de “voçoroca Planalto” por estar localizado no bairro de mesmo nome, é perceptível que o seu principal condicionante deflagrador foi a implantação do aeroporto Hugo Ribeiro da Costa, assim dessa forma é denotado junto ao artigo em questão que além de embasamento teórico bibliográfico houve uma pesquisa empírica científica entorno da problemática, com medições da área de ocorrência do evento erosivo, com a utilização de trenas, recursos de imagem via satélite como sendo percebido na prestação da área de localização do fenômeno na figura 1.

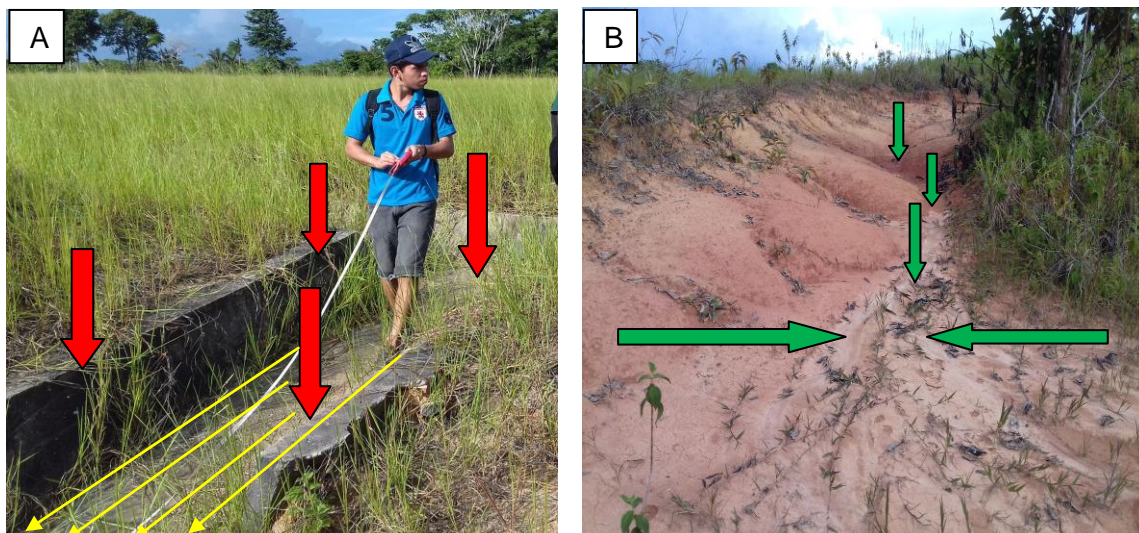
Figura 2: Evidenciação do sistema de drenagem e local de despejo da água da chuva.

Conforme mostrado na figura acima, podemos observar na imagem 4.a, a estrutura falha do sistema de drenagem, em destaque em setas vermelhas diagonais, e com setas amarelas horizontais podemos entender o fluxo da água da chuva escoando diretamente em uma área sem vegetação, assim dessa forma propiciando processos erosivos, e na imagem 4.b é perceptível deflagração de um sulco em detalhe verde, decorrentes do fluxo em lençol podendo condicionar outra voçoroca na área em plenitude de estudo.

Dando seguimento, com a construção do aeroporto, houve também o desflorestamento da área a ser utilizada, e seguidamente com sua implantação coexistiu perceptível falta de estrutura adequada para a drenagem da água da chuva, a qual é canalizada e despejada diretamente no solo desprotegido, condicionando assim processos erosivos (OLIVEIRA, 2010).

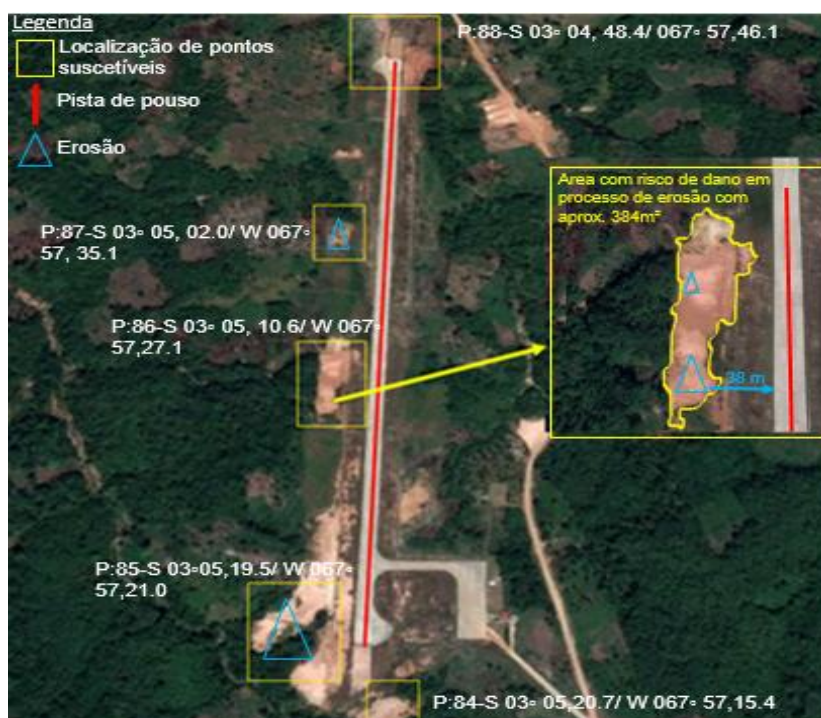
Figura 2: Mapeamento de pontos suscetíveis e erosivos no perímetro aeroportuário.

Na imagem exposta acima, é possível observar a toda área que o aeroporto abrange, e junto a sua área é perceptível cinco pontos de erosão relevantes conforme a visão do autor, é entendido que na área marginal a pista do aeroporto seguindo a lógica da linha vermelha (medida da pista “1 km”) em destaque na imagem, quase que toda área longitudinal é desprovida de vegetação.
