## **Mau dimensionamento das encostas**

### **Relação das Chuvas com os Escorregamentos e Deslizamentos de encostas**

Alice Ferreira Alves; Amanda Cristina Quirino Santos;  
Amanda Flávio Ferreira; Amanda Muzzi Silva; Lucas  
Oliveira Silva; Waister Martins De Sousa;

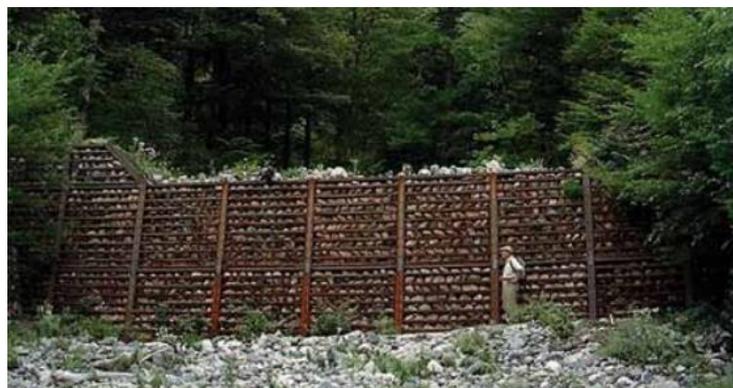
Uma técnica bastante aplicada e eficaz são as obras de contenção, que podem ser adaptadas exatamente para o transtorno apresentado. Os muros de contenção são uma alternativa para minimizar a erosão fluvial, e deter deslizamentos lentos. Pode se também optar pela contenção de taludes naturais, por meio de alguns métodos, como a drenagem das águas subterrâneas, execução de tirantes, e concretos projetados.

Figura 1- Muro de contenção de fluxo de detritos na Bacia Kamikochi, Japão. (Manual de deslizamentos)

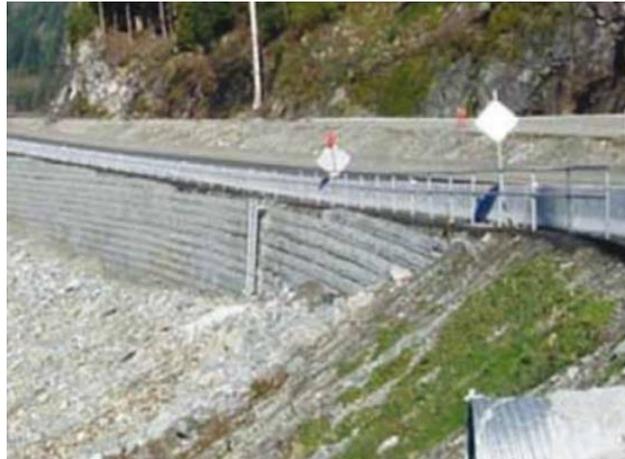
Existe hoje uma extensão de procedimentos considerados eficientes utilizados dentro das obras de contenção, algumas possibilidades são o contraforte de enrocamento, ancoragem rochosa para estabilização de áreas com possível tombamento de rochas, construção de muros de arrimos para desviar o movimento do solo, proteção biotecnica de taludes (o uso de estruturas em combinação com elementos biológicos), construção de um vertedouro, e construção de um túnel de desvio através de um pilar adjacente.

Figura 2- Contraforte de enrocamento no Canadá (Manual de deslizamentos)

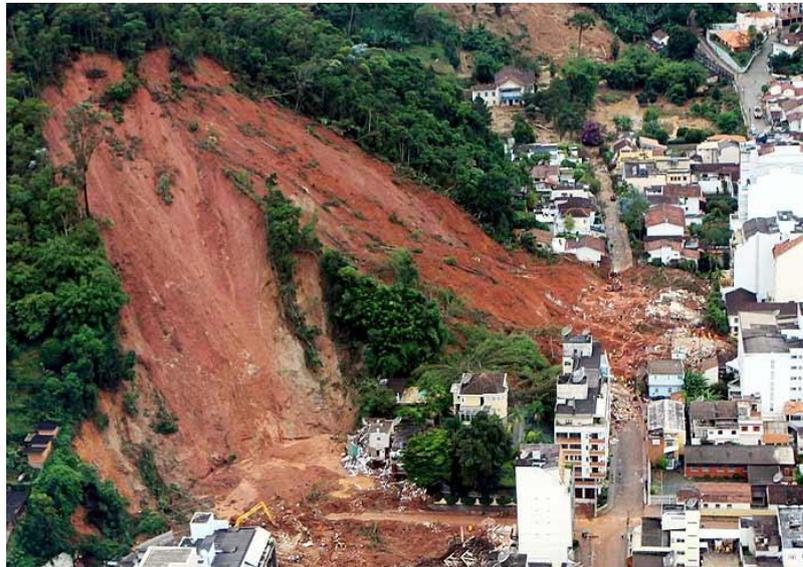
O bairro cheio de casa se tornou irreconhecível e completamente coberto por lama, casas foram levadas pela terra. A catástrofe causou alterações geográficas onde rios, canais e córregos mudaram seus cursos e pontes, estradas e ruas desapareceram (Amarílis Busch e Sônia Amorim, 2011).

Figura 4- Fonte: Deslizamento em Nova Friburgo (RJ) em 2011
