CENTRO UNIVERSITÁRIO PARAÍSO DO CEARÁ

TRABALHO DE CONCLUSÃO DE CURSO – FORMATO ARTIGO CIENTÍFICO

DESPLACAMENTO CERÂMICO EM FACHADAS – UMA REVISÃO BIBLIOGRÁFICA

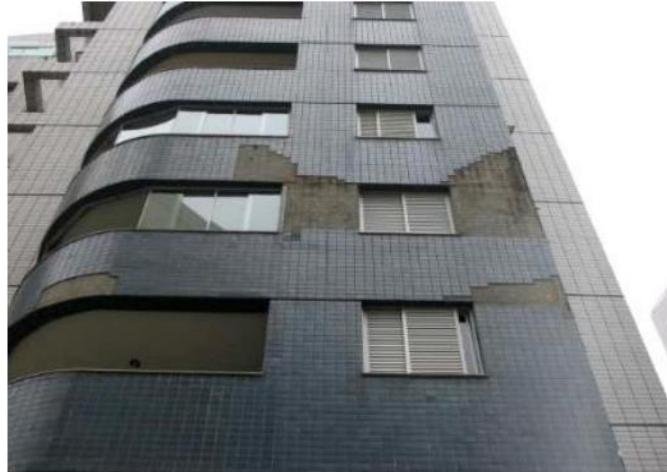
Figura 2: Deslocamento de peças cerâmicas em fachada.

Essa manifestação patológica pode ser identificada pelo teste manual de batidas, para verificação se o som esteja oco, como também por meio de métodos mais sofisticados como o uso de aparelhos de termologia e pode ser ocasionada pela falta de projeto de fachadas para designer com curvas na fachada, conforme a na figura 2 abaixo é possível observar a movimentação de algumas peças cerâmicas da fachada.

A razão para este fenômeno pode ser vários motivos, por exemplo, a falta de técnica para a colocação da peça, por exemplo, não cumprir uma dupla camada de argamassa e cordões paralelos, ou falha o tempo de abertura extrapolado da

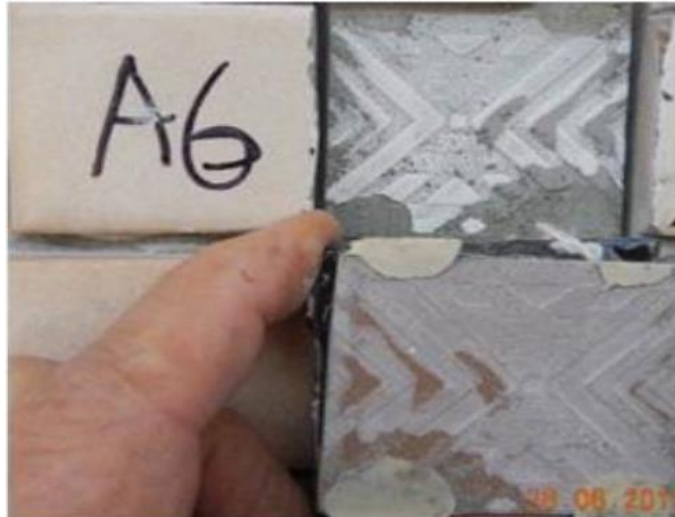
A Figura 3, mostra o verso das placas cerâmicas, onde não havia aderência entre o revestimento e a argamassa colante que deveria ter. Esta é uma das principais razões pelo deslocamento cerâmico em fachadas. Em muitos casos, não foi feita o arraste de assentamento para retirar os cordões de argamassa, ou o tempo de abertura da argamassa colante foi ultrapassado. De acordo com Roscoe (2008, p. 68)

Quanto às placas cerâmicas, identificamos que o fabricante é Portobello. A cerâmica utilizada é a mesma da linha Arquiteto, disponível no mercado ainda hoje. Seu tardo é adequado, na forma de espinha de peixe. São placas homogêneas, não apresentam gretamento, as dimensões são adequadas para assentamento em fachada. As cerâmicas da linha Arquiteto, atual, possuem EPU e absorção d'água adequados para revestimento de fachada. Não foi possível precisar se o mesmo revestimento, fabricado 15 anos atrás, possuía índices superiores aos recomendados pela norma. Entretanto, não nos parece que o problema verificado no prédio tenha relação com a inadequação da placa cerâmica.

Figura 3: Vista do tardo da placa cerâmica sem argamassa aderida.

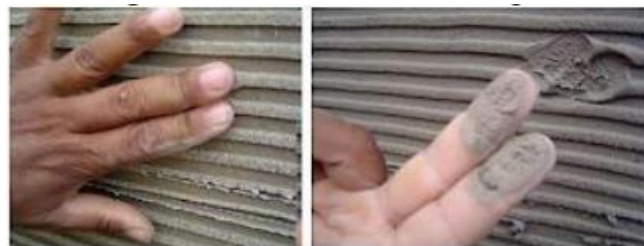
O tempo de abertura da argamassa colante é um ponto importante a ser verificado, conforme a figura 4 abaixo. Se este tempo for excedido, a argamassa não irá ter aderência necessária para a fixação e torna-se inadequado para o revestimento cerâmico, por começar a endurecer. Ao aplicar um revestimento nestas condições, é normal que gere o deslocamento na argamassa e o revestimento.

Figura 4: Vista da argamassa colante com o tempo em aberto excedido.

Argamassa apta para uso

Argamassa com Tempo em Aberto ultrapassado

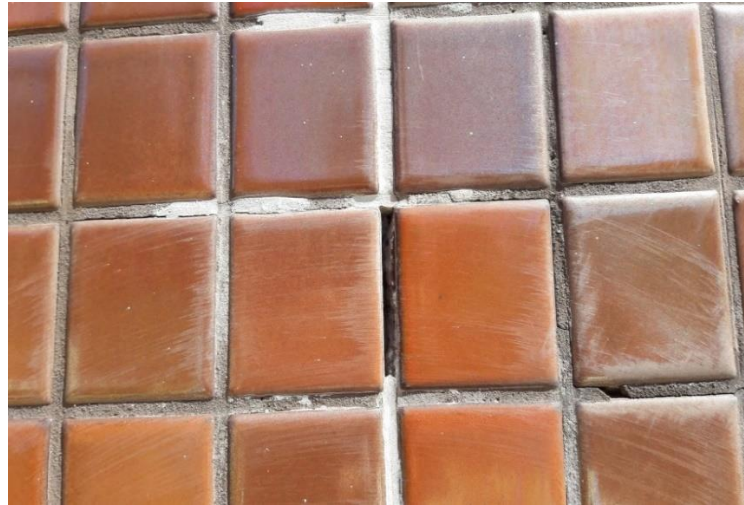
Figura 6: Falhas de rejunte

Falhas de rejunte e vedação, mostrado na (Figura 3). As falhas de rejunte são caracterizadas por ausência ou deterioração nos rejunte entre as placas cerâmicas. A função de secagem e umedecimento melhora este processo. Pois a fachada fica exposta a temperatura e chuva (SILVA, 2014). Muitas vezes, sob a influência das intempéries (sol, chuva), o rejunte fissa e cai da fachada.

Já no confronto, principalmente com esquadrias, piora devido a impactos, manutenções das janelas ou até corrosão do metal das esquadrias. Isso cria defeitos caracterizados por orifícios por onde a água penetra, o que causa principalmente patologias de infiltração na edificação (SILVA, 2014).

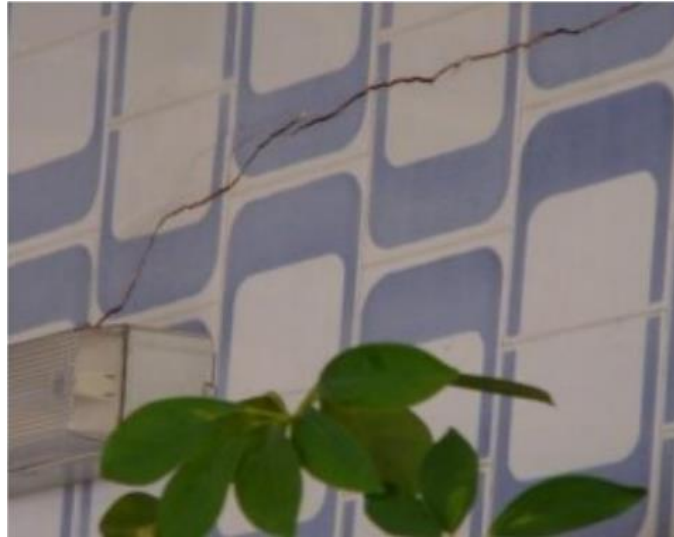
Figura 7: Fissuras no revestimento cerâmico

O conceito de fissuras, rachaduras e gretamento. Nesse sentido, os três conceitos diferem principalmente na espessura da sua abertura e pelo tempo de duração. As fissuras são o estágio inicial de uma possível trinca posterior ou gretamento que pode ou não ocorrer na superfície, sua abertura é de até 0,5 mm conforme norma NBR 9573:2003. Já a trinca, por outro lado, é uma abertura maior entre 0,5 mm a 1,5 mm e geralmente se desenvolve a partir de uma fissura antiga. Conforme mostradas nas figuras 7,8 e 9.

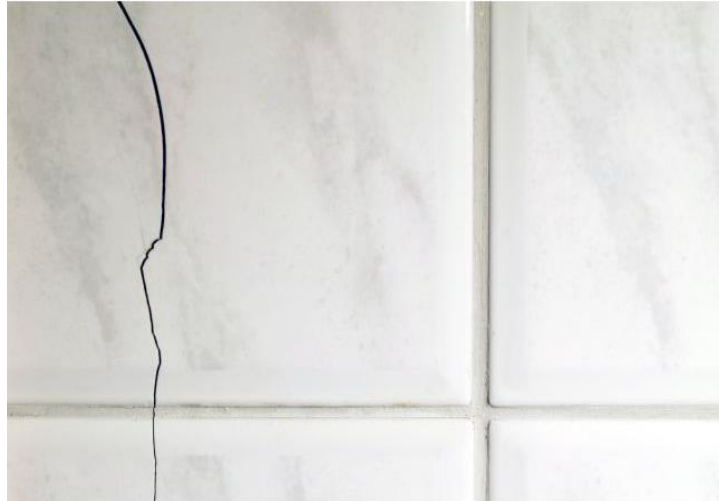
Figura 9 - Trinca em uma peça cerâmica
