RELATÓRIO TÉCNICO Nº2

DE: ADNELSON MATEIA TADEU

INTRODUÇÃO

1- ANÁLISE DO PONTO DE SITUAÇÃO

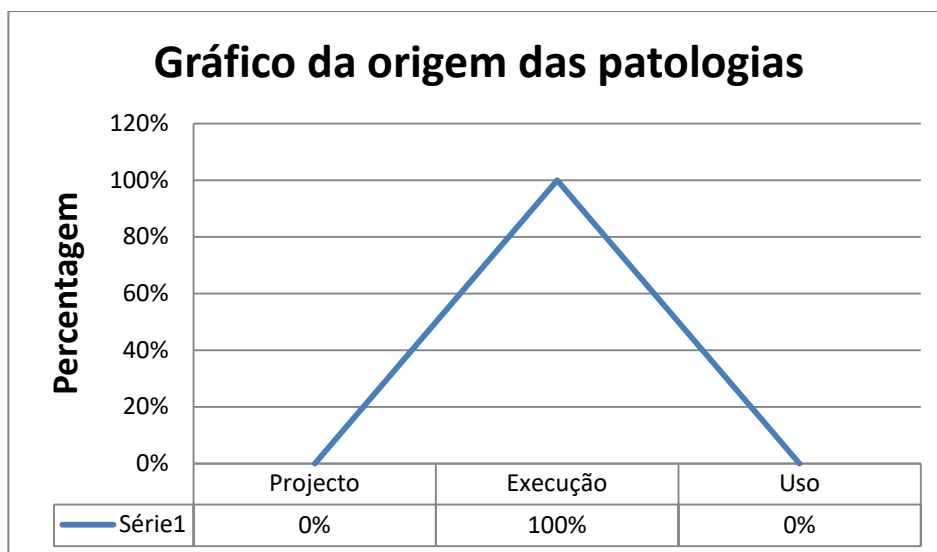
Gráfico 1- o presente gráfico descreve a fase do ciclo de vida do edifício que mais originou patologias (Fonte: autoria propria)

NOTA: o nosso gráfico descreve que maior parte das patologias tiveram origem na fase da execução, é um alerta para as próximas obras, para toda obra devemos sempre contratar um bom fiscal de empreitada vulgo fiscal de obras, para melhor controlo de qualidade das nossas obras.
