TERRAS CAÍDAS: A DINÂMICA DO RECUO DAS CASAS NA COMUNIDADE NOSSA SENHORA DE FÁTIMA NA REGIÃO PARANÁ DO AMATARI - ITACOATIARA/AM

RESUMO

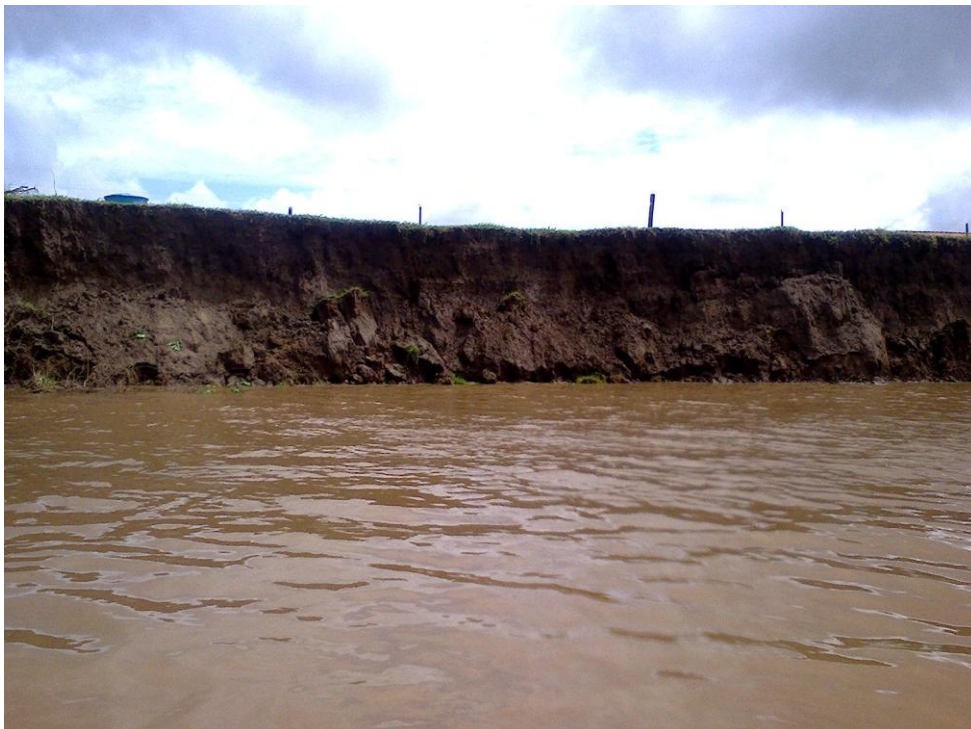
Figura 02 - Processo de erosão na margem desmatada do rio Solimões. Autor: Tiago Almeida, 2014

Apesar da participação do homem como agravante antropogênico ser mínima, sua ação tem sido evidenciada como agravantes do processo. O desmatamento das margens do rio Solimões (Figura 02) e a proximidade dos barcos a margens atrelados com sua velocidade geram fortes banzeiros, comprometendo o desbarrancamento da mesma.

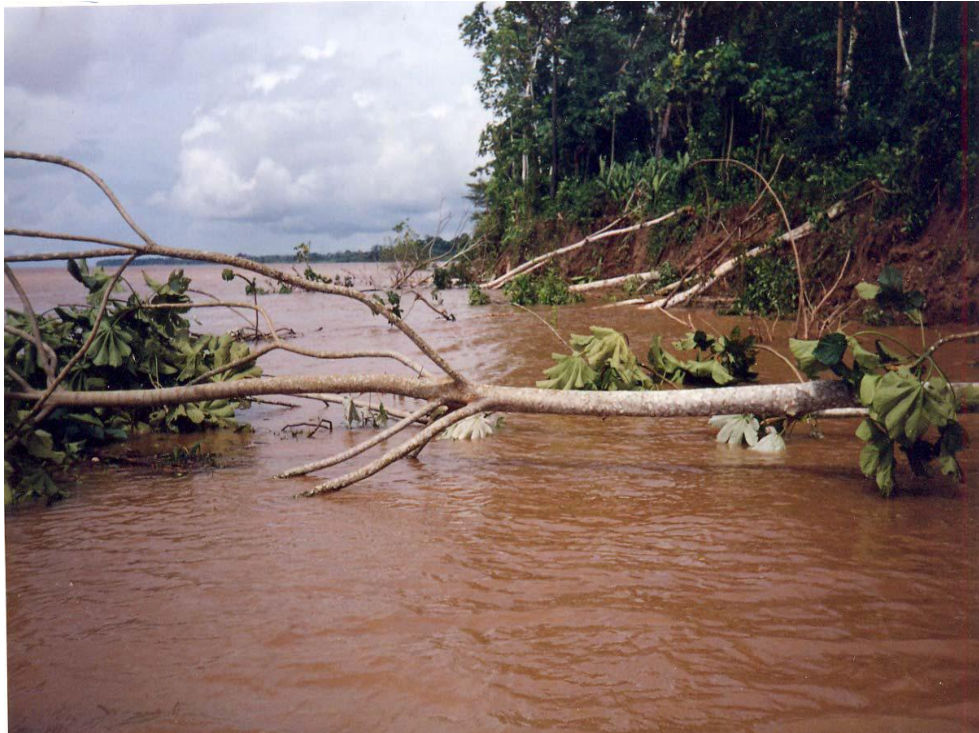
Figura 03 - Árvore tombada devido à erosão da margem do rio. Autor: Alberto Carvalho, 1996.

estragos e perda de bens materiais, como, canoas rabetas² que ficam ancoradas no porto; risco ao tráfego de barcos devido grandes blocos de terras flutuantes e árvores que se desprendem no processo de erosão (Figura 03) e risco de morte, principalmente para as mulheres que passam maior tempo na “beira” lavando roupa, louça ou outros afazeres.

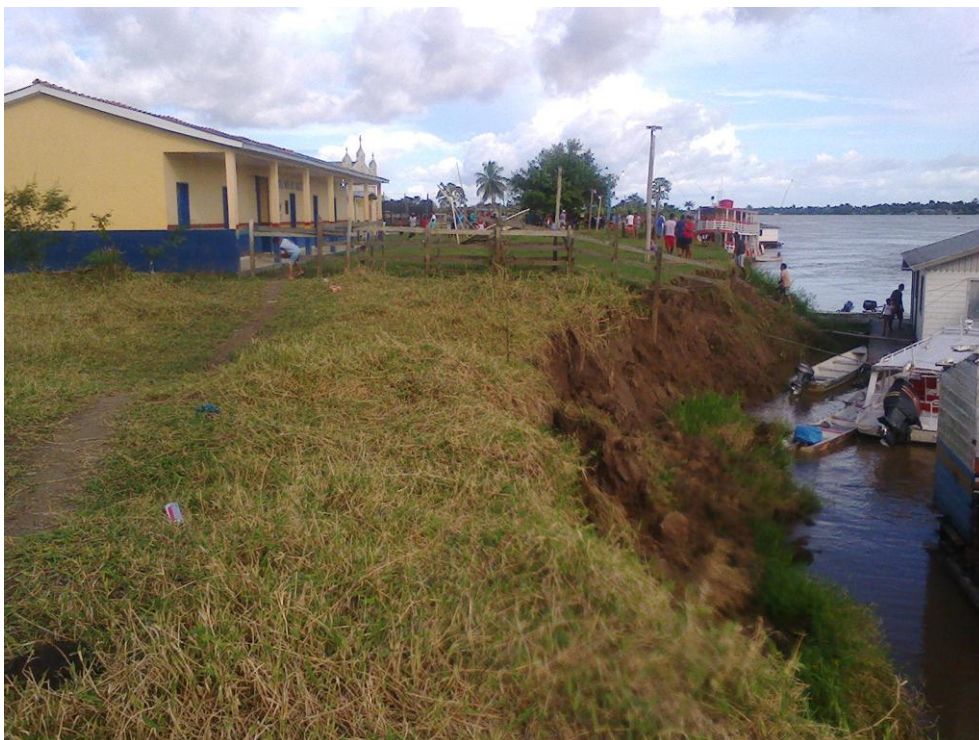
Figura 04 - Escola Municipal Ruy Araujo na comunidade Nossa Senhora de Fátima ameaçada pelas terras caídas. Autor: Tiago Almeida, 2014.

A escola mencionada trata-se da Escola Municipal Ruy Araujo (Figura 04) construída toda em alvenaria no ano de 2008 para atender a população infantil da comunidade, e com apenas seis anos da sua inauguração já está com sua estrutura comprometida muito próxima da erosão, ameaçando desabar a qualquer momento. Os alunos são os maiores prejudicados com a situação, visto que, os

Um fato curioso desta problemática é que o distrito de obra da prefeitura de Itacoatiara subestimou o conhecimento empírico dos moradores da comunidade, dos quais convivem com o fenômeno das terras caídas a décadas, que os alertaram da possibilidade futura de desabamento e propuseram uma estrutura de madeira que pudesse ser empurrada conforme a erosão se aproximasse.

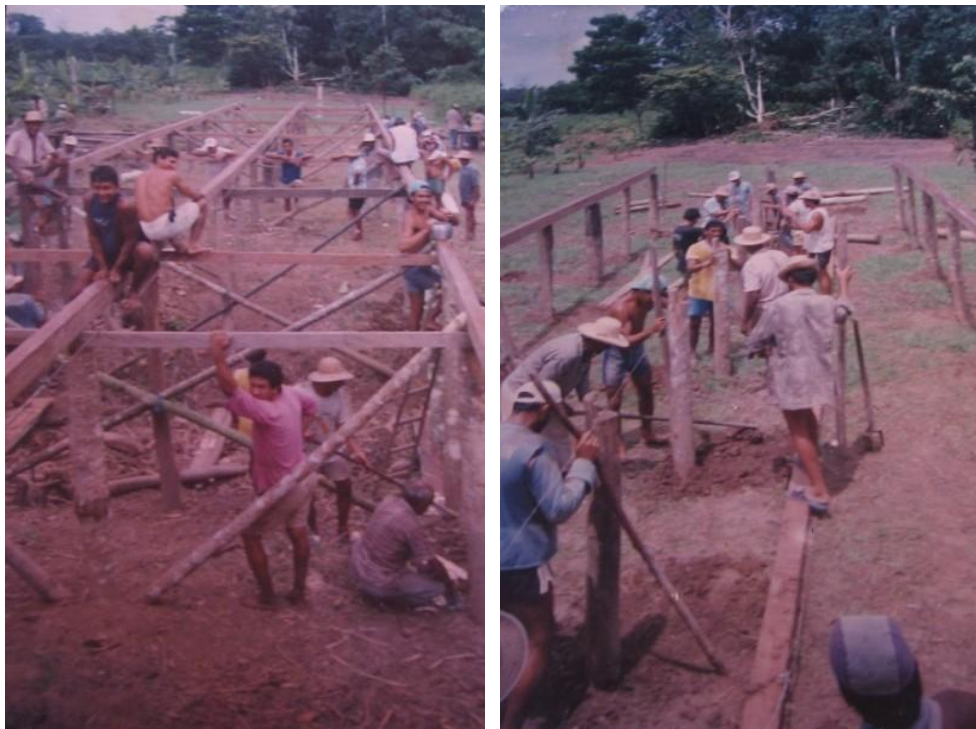
Figura 05 - Estrutura de madeira sendo fixada para passagem da casa. Fonte: Arquivo da família Souza reproduzido por Cleusa Mello, 2010.

Nesta ação o imóvel é empurrado através da força humana por uma estrutura de madeira similar a trilhos. Para facilitar a locomoção do imóvel em cima do trilho os ribeirinhos passam sabão derretido nas estacas de madeira para que a casa possa deslizar sobre ela com mais facilidade. Até alguns anos atrás era utilizado além do sabão o sebo do gado, porém segundo o depoimento do Sr. Fernando Silva, 58 anos, o sebo não é mais utilizado, pois este resseca e trava a casa no momento que está sendo empurrada e o sabão não resseca, pelo contrário e faz com que as vigas fiquem escorregadias e a casa deslize com maior facilidade sem muito esforço físico. (Figura 05)

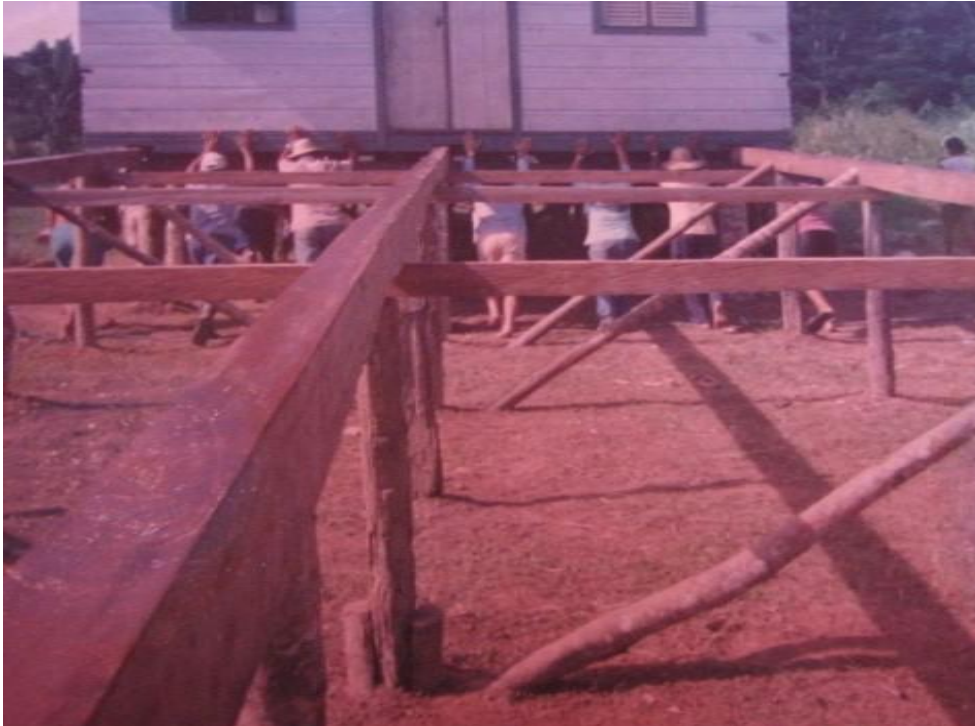
Figura 06 - Casa sendo empurrada sobre os trilhos para o interior do terreno. Fonte: Arquivo da família Souza reproduzido por Cleusa Mello, 2010.

Apesar de parecer simples esta técnica exige cautela, uma vez que a casa tem de ser empurrada em uma velocidade razoável, não muito rápido para não descarrilar e perder o controle, ocasionando acidentes, nem muito devagar para não

brecar e dar solavancos que comprometam a estrutura da casa que se encontra totalmente solta em cima do trilho. (Figura 06).
